L'ÉGLISE DE SALMAISE

par M. Jean-Denis SALVÈQUE

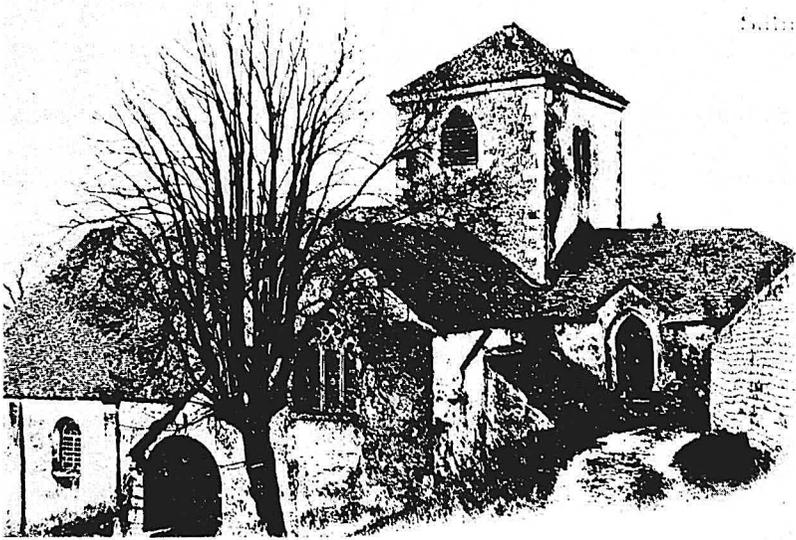
FIG. 1. — Vue du côté sud de l'église.

- l'ancienne nef et son porche détruits en 1900, pour faire place à une nef néo-gothique,
- le croisillon sud du transept avec sa fenêtre à remplage flamboyant,
- la sacristie ayant remplacé l'absidiole sud,
- le clocher,
- l'avant chœur avec sa grande baie gothique.

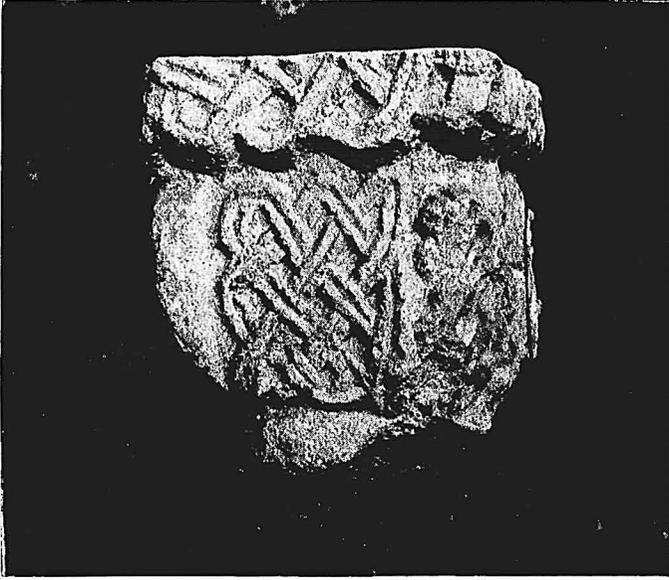
Les sondages de la maçonnerie, situés après le pilastre gauche, permirent de discerner l'abaque décorée d'un chapiteau, utilisé en remplissage. Ce dernier, dégagé, mit à jour le parement enduit constituant le fond d'une arcature. Ce chapiteau possédant astragale et abaque est décoré d'entrelacs (fig. 2). Ce motif ornemental, très répandu au début du XI^e siècle, est très voisin, au dire de Monsieur

FIG. 2. — Chapiteau à entrelacs, sculpté sur trois faces, premier quart du XI^e siècle probablement.

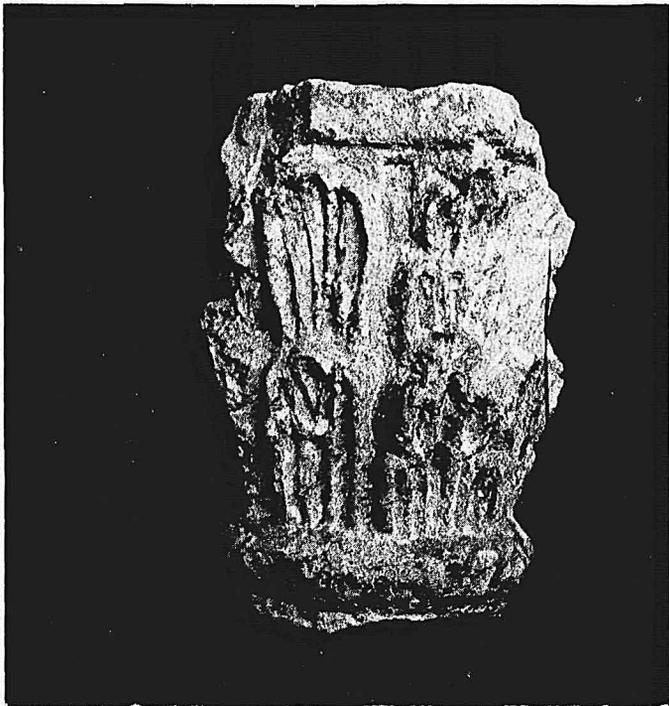
L'état des maçonneries ne permit pas d'entreprendre des sondages plus profonds pour vérifier la position d'éventuelles fenêtres. La fin des investigations mit en évidence, en réemploi, les fûts brisés de plusieurs colonnettes, trois dans l'axe et huit dans la partie droite de l'abside ; ainsi qu'un deuxième chapiteau orné de feuilles stylisées (fig. 3). Ces sculptures ne possèdent aucune

FIG. 3. — Chapiteau à feuilles stylisées, sous l'astragale on discerne la cassure du fût de la colonnette.

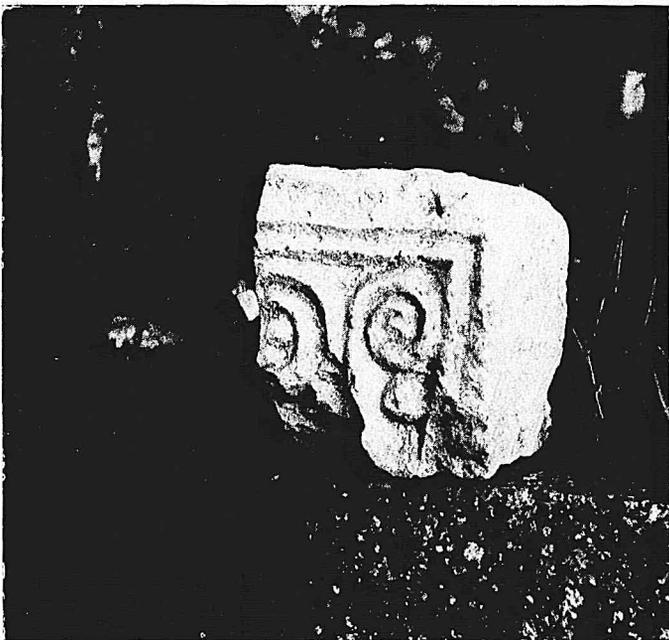
FIG. 4. — Fragment de chapiteau, volute et crossette, les deux faces intactes sont identiques.

trace de polychromie à part les restes de plusieurs badigeons. Les fragments d'un troisième chapiteau furent découverts dans le pignon d'une grange voisine de l'église¹⁰. Il semble provenir, en raison de ses petites dimensions, du décor de l'absidiole sud disparue (fig. 4).

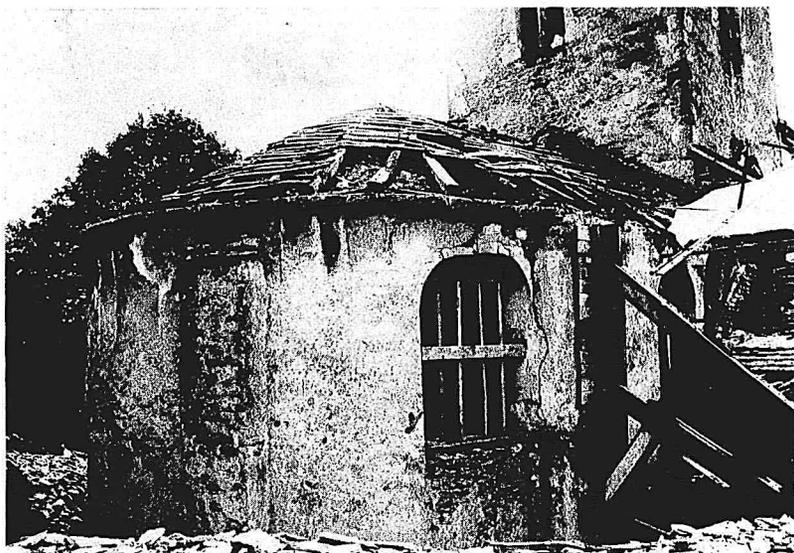
Depuis de nombreuses années, les fuites de la toiture ont dissous le mortier de chaux assemblant les pierres de la voûte en cul de four. Les joints ainsi vidés ont entraîné un affaissement important, mal contrebuté par des maçonneries affaiblies⁹.

FIG. 5. — Etat du chevet de l'église étayé et découvert ; à droite la consolidation de l'absidiole nord et sa recouverture en laves.

Au printemps 1978, plusieurs claveaux de l'arc triomphal de l'abside se sont détachés. C'est alors que fut décidé l'étalement du chœur, puis la dépose des laves de la toiture et leur remplacement par une toiture provisoire en 1981. Cette dernière opération mit en évidence l'une des causes de la ruine de l'édifice : la charpente, de construction très sommaire, s'appuyant sur l'extrados de la voûte, par l'intermédiaire d'un muret de pierre et de poinçons en bois.

9. La restauration de l'absidiole et de sa couverture en laves a été menée à bien à l'automne 1981 par M. Ménard de Varois, grâce à la volonté de M. Delarue, actuel maire de Salmaise, grâce également au financement apporté par la Sauvegarde de l'Art Français, par l'intermédiaire de son correspondant en Côte-d'Or, M. le Chanoine Marilier, et à une subvention d'Etat obtenue par M. Patrick Arnould, Conservateur Régional des Monuments Historiques.
