# MAISONS DE BOIS À DIJON À LA FIN DU MOYEN ÂGE

## Aspects d'une approche archéologique

par M. Benjamin SAINT-JEAN-VITUS

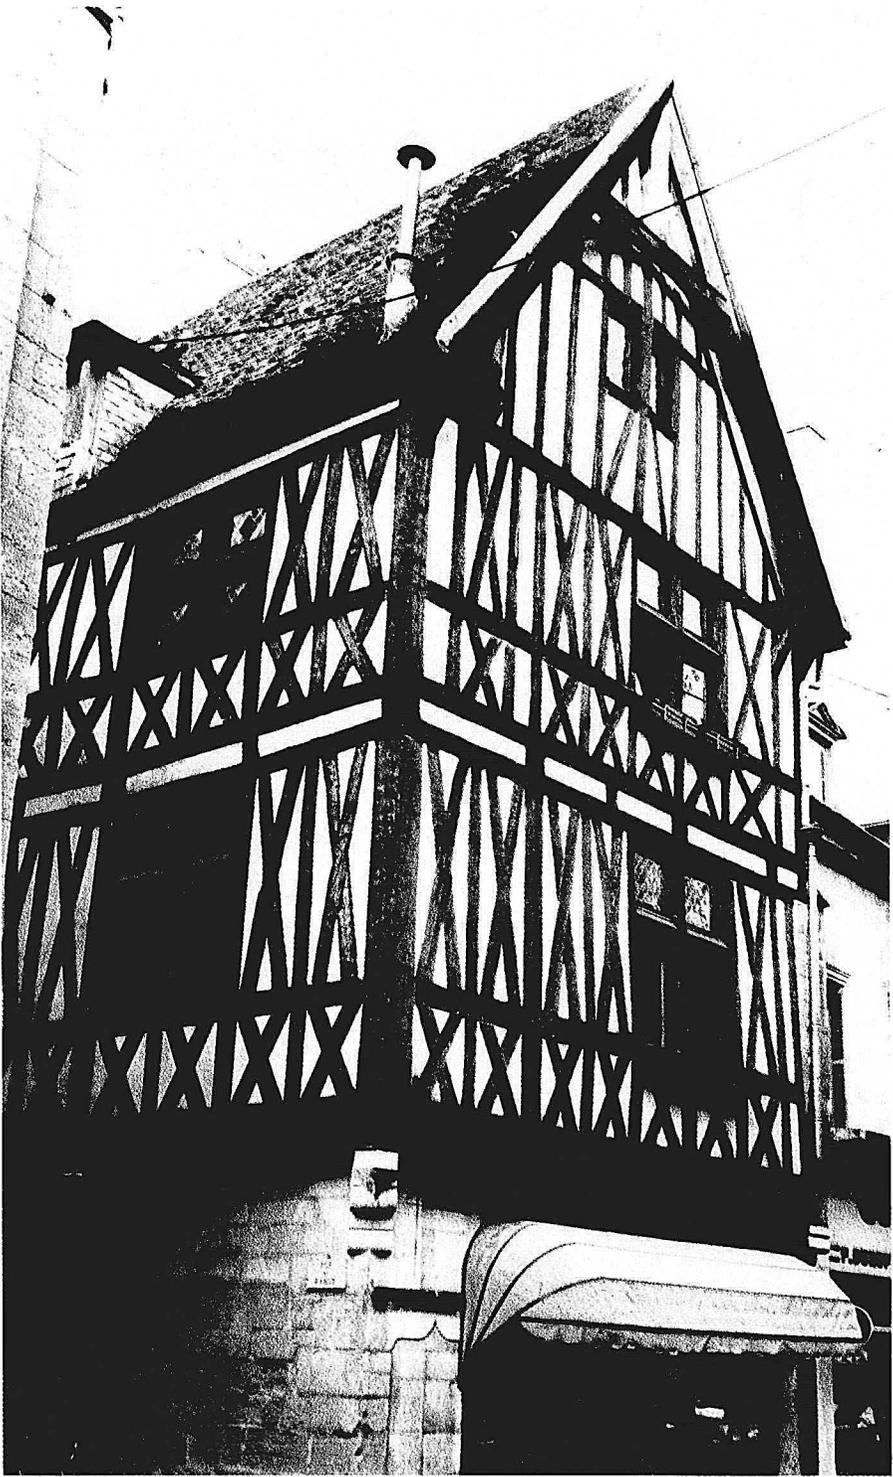
FIG. 1. — 2, place des Ducs - rue du Rabot : maison « Pitard ».

Mais tout d'abord, qu'entendons-nous par « maison de bois » ? En premier lieu, c'est son colombage qui la désigne (Fig. 1). Il est parfois masqué par des enduits tardifs, mais on le repère alors aux fissures ou aux cloques qui les émaillent, quand ce n'est à quelque encorbellement. En général, les bois étaient à la fin du Moyen Âge taillés à la herminette (l'emploi de la scie ne s'observe que sur les charpentes modernes) sur le lieu même de l'abattage<sup>3</sup>. Le « carpentage » était alors préparé en panneaux, avant d'être remonté sur place, étant hissé à la corde. Il était aussi simple à démonter au besoin, par hommes et chevaux, ainsi qu'en témoignent des illustrations de manuscrits du xv<sup>e</sup> siècle<sup>4</sup>. La construction s'étagait toujours selon une combinaison orthogonale de poteaux verticaux et de sablières horizontales, avec différents systèmes intermédiaires de remplissage ou de contreventement. Les pièces en étaient assemblées à tenons et mortaises au xv<sup>e</sup> siècle : cette pratique permet aujourd'hui de repérer à l'observation d'un colombage ancien la disposition initiale de la charpente, d'après les chevilles manquantes et les mortaises laissées vides dans les bois subsistant, qui signalent les extrémités de pièces disparues (Fig. 2). Ailleurs, des bois manifestement coupés trahissent une prolongation du carpentage à l'origine (Fig. 2).

En fait, l'identification du décor des parties en pierre se limite à quelques moulures d'encadrement d'ouvertures (ill. 5), et surtout aux corbeaux supportant les étages, dont on peut distinguer quatre types au cours du xv<sup>e</sup> siècle. Le plus courant (ill. 1 et 5) s'observe au moins dans toute la seconde moitié du xv<sup>e</sup> siècle et au tout début du xvi<sup>e</sup> ; les trois autres types visibles par exemple, l'un à l'ancien hôtel Rolin (bâti vers 1440, aujourd'hui dans la cour des Archives départementales), l'autre 6, rue Musette, ou l'autre encore à l'hôtel Chambellan (après 1488), se succèdent entre la première moitié du xv<sup>e</sup> siècle et les toutes premières années du xvi<sup>e</sup>. Ils sont remplacés dans tous les cas avant le milieu du xvi<sup>e</sup> par des corbeaux à profil en quart-de-rond ou en talon droit (qu'on observe en particulier 8, place François-Rude [ill. 6]). Quant au décor du bois enfin, il est plus difficile à reconnaître, ayant été souvent bûché à l'époque moderne. Il n'en joue pas moins un rôle important pour la datation, ses moulures et ses décors figurés pouvant fournir souvent de bons témoins chronologiques (ill. 5, 7 et 8).

Dijon dans le dernier quart du xv<sup>e</sup> siècle (Fig. 1), et sera utilisé par la suite jusqu'au xviii<sup>e</sup> siècle. Son schéma n'est d'ailleurs pas sans beauté. Il s'accompagne le plus souvent jusqu'autour de 1500, d'un encorbellement avec sablière basse posée directement sur corbeaux de pierre (fig. E). Notons à l'inverse que le premier système à grandes croix de Saint-André, sans doute apparu bien plus tôt, va presque toujours de pair avec des encorbellements sur poutres ou sur solives débordantes d'origine plus ancienne.

ces dimensions sont déjà imposantes. La construction de l'ensemble est très soignée, le dessin du colombage est d'une grande régularité, ainsi que la disposition des fenêtres à encadrement mouluré, en croisées superposées d'un étage à l'autre (deux fenêtres par étage pour le mur gouttereau, une au pignon). Quant au rez-de-chaussée maçonné, il montre les traces d'une porte et de grandes ouvertures de boutiques, aux encadrements moulurés elles aussi. À l'origine, la façade donnait, non sur une ruelle comme aujourd'hui, mais sur une large esplanade ouverte sur le cimetière Notre-Dame<sup>17</sup>, ce qui en dégagait les alentours et mettait son architecture en valeur. Grâce aux recherches de M. Henri Giroux, nous avons même la chance de connaître le propriétaire d'une telle demeure : c'est un potier d'étain, Louis Garnier, maître des lieux de 1459 à 1510, qui l'aura fait reconstruire dans les vingt dernières années du xv<sup>e</sup> siècle sous la forme qu'on lui voit aujourd'hui<sup>18</sup>. Le statut des potiers d'étain était alors assez élevé dans la bourgeoisie dijonnaise. Or cette bâtisse s'avère représentative d'un type de grande maison quadrangulaire à deux étages, les plus vastes et les plus hautes des maisons de bois dijonnaises subsistantes, toutes datables entre le milieu du xv<sup>e</sup> siècle et les alentours de 1500, souvent très ornées de surcroît. On en retrouve le modèle essentiellement dans le quartier marchand qui entourait les Halles du xv<sup>e</sup> siècle et l'église Notre-Dame, ainsi que le long de l'axe formé par les actuelles rues de la Liberté et des Forges, alors la rue noble, principale de Dijon. Deux exemples sinon ne sont guère éloignés de cette zone, rue Amiral-Roussin, en plein cœur de l'ancien castrum, le noyau urbain de Dijon (fig. G). Cette répartition recoupe en partie celle des maisons de pierre à la même époque. Elle laisse supposer des maisons de riches marchands. Les autres exemples connus confirment cette supposition : la maison située 1, rue de la Chouette, à l'angle de la rue Verrerie, appartenait elle aussi à un potier d'étain<sup>19</sup> ; la « Maison des Trois Pignons », probablement à un « marchand drapier », Jehan Pourchet (Arch. mun., L 151, f° 88). Celle des « Trois Visages » aurait été propriété avant 1494 d'un « représentant de la petite noblesse », et sa voisine, disparue de la rue des Forges au moment du percement de la place François-Rude, d'un grand noble, le sire de Rochefort<sup>20</sup>.

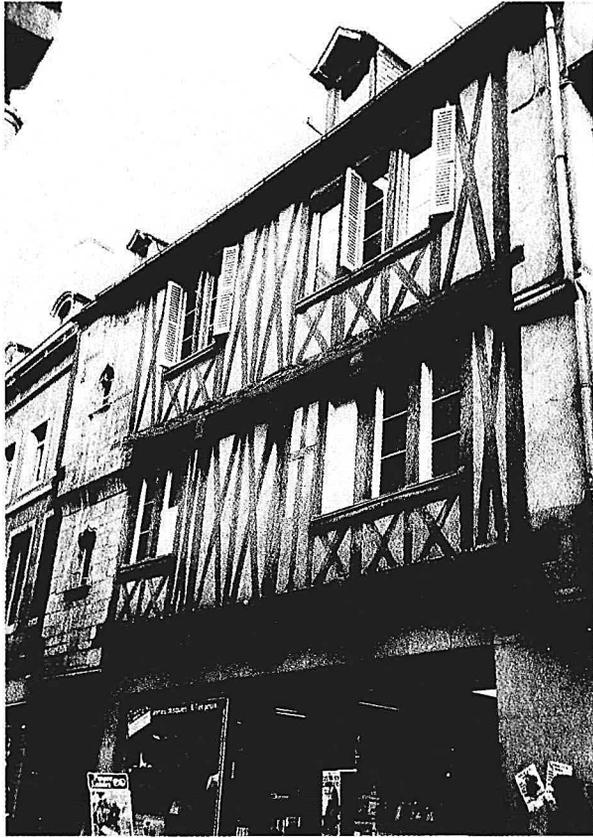
FIG. 2. — 3, rue Stephen-Liégeard. Maison tronquée : l'escalier de pierre était sans doute au centre d'une façade plus longue.

Restitution du schéma d'origine de la charpente de façade.

8. C'est le cas notamment 3, rue Stephen-Liégeard (ill. 2), où plusieurs corbeaux soutenant le débord de l'étage sont visiblement des créations modernes, copiant maladroitement des modèles de la fin du xv<sup>e</sup> siècle observables à la maison Millière (1483) ou à l'hôtel Chambellan (après 1488), quand le reste du décor sculpté, de la pierre ou du bois, serait plutôt datable, lui, dans le milieu ou le troisième quart du siècle.

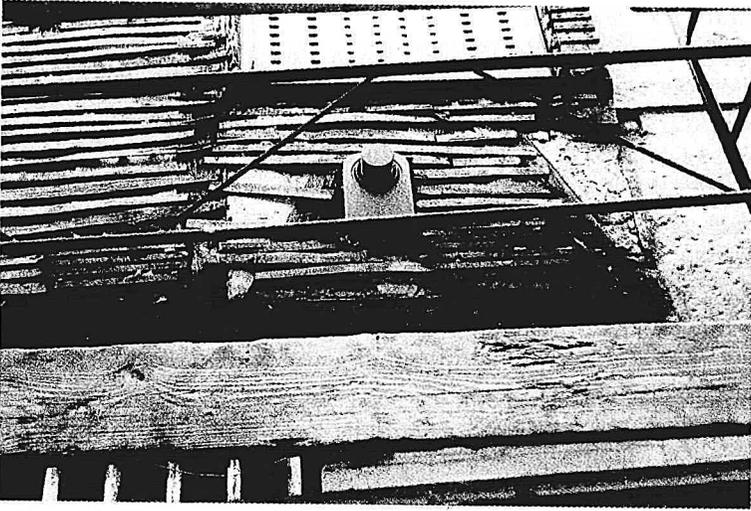
FIG. 3. — 5, rue Amiral-Roussin : dégagement d'un pan de bois.  
 Sous le lattis qui le masquait, on aperçoit entre les pans le torchis d'origine,  
 recouvert par un enduit blanc qui respecte l'emplacement des bois.

Entre les pans du colombage, le hourdis semble généralement composé de torchis : c'est le remplissage que révèlent le plus souvent les chutes d'enduits sur les façades anciennes (Fig. 3). Mais des exemples de hourdis de petites briques plates, tels qu'on en observe 10, ou 16, rue de la Chouette, ne sont pas à exclure — même si dans le premier exemple,

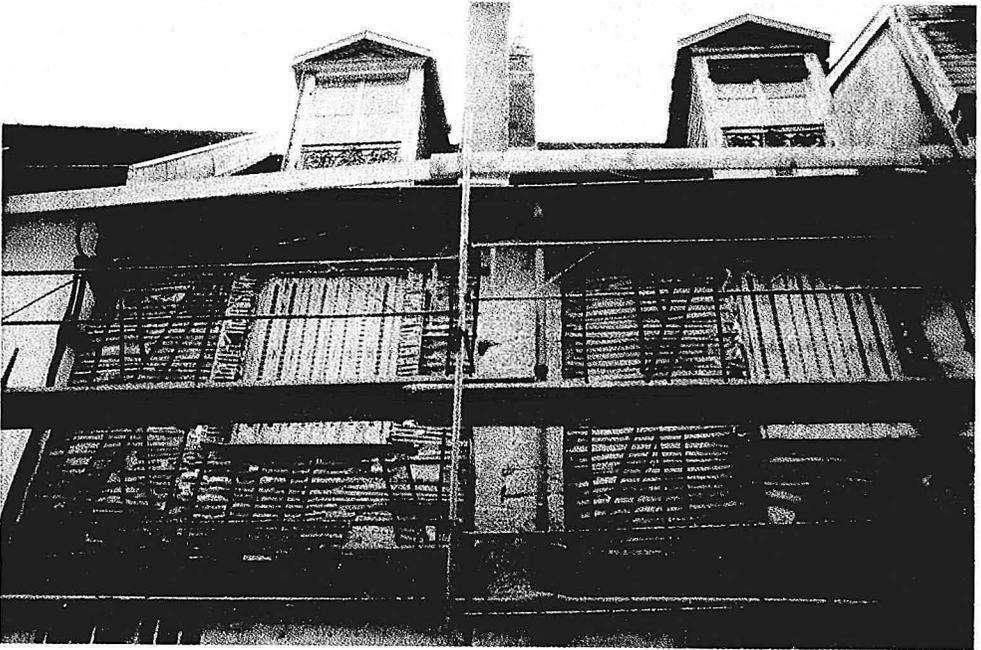
FIG. 4. — 5, rue Amiral-Roussin : ravalement de façade d'une maison  
 du XVII<sup>e</sup> siècle : dégagement de deux moitiés de façades médiévales contiguës.

À l'inverse, il ne semble pas qu'avant le XVI<sup>e</sup> siècle, cette pratique fût déjà courante. Des travaux de restauration de façade en 1988, rue Amiral-Roussin, ont fait apparaître au n° 5 deux moitiés de maisons mitoyennes du dernier quart du XV<sup>e</sup> siècle ou des alentours de 1500 (ultérieurement réunies en une seule), sur lesquelles s'identifiait distinctement un badiageon blanc d'origine, qui recouvrait le hourdis de torchis, mais en préservant soigneusement les pans de bois laissés apparents (Fig. 3). Les autres maisons ont généralement été restaurées sans qu'il fût permis d'observer leurs enduits d'origine. Mais le dessin régulier des petites croix de Saint-André typique des colombages du dernier quart du XV<sup>e</sup> siècle se conçoit mieux visible que caché ! Surtout, un bon nombre de pans de bois portent, jusque dans leurs recoins les plus discrets, des motifs sculptés (bûchés par la suite), datables entre le milieu du XV<sup>e</sup> siècle et les alentours de 1500, qui se seraient mal accommodés d'un revêtement (Fig. 5, 7, 8) ! Ultérieurement, cette ornementation se cantonnera aux seuls encadrements de fenêtres et sablières d'encorbellement. La pratique courante jusqu'au début du XVI<sup>e</sup> siècle devait donc être de laisser les colombages apparents : le bois restait alors l'élément majeur du paysage urbain.

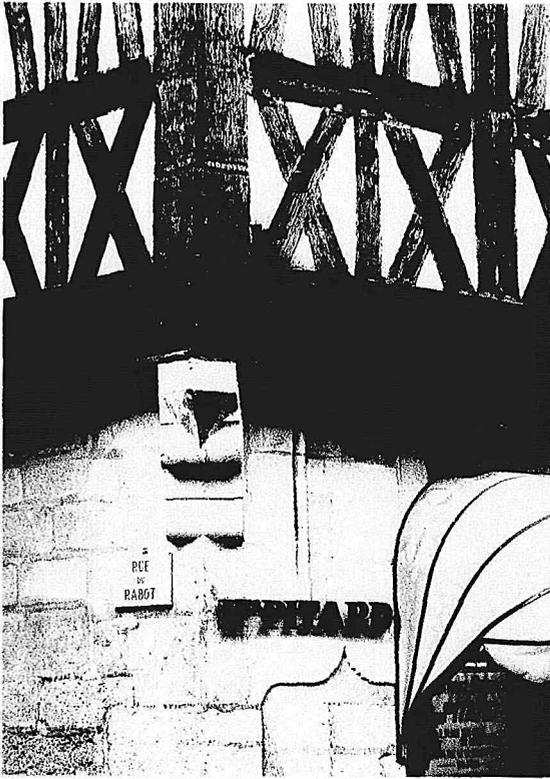
FIG. 5. — Détail de l'angle de la maison « Pitard ».

est faite de figures abstraites (moulures [ill. 5], accolades, triangles renversés [Fig. 7]), et de représentations de végétaux ou de monstres issues de toute une tradition médiévale. L'iconographie sacrée y occupait sans doute une place privilégiée, enrichissant les poteaux de plusieurs maisons (Fig. 8). Ces images formaient un réseau de repères topographiques — en particulier celles qui ornaient les poteaux corniers, aux angles de deux rues (Fig. 8). Souvent petits, juchés à hauteur d'étage, ces motifs nous paraissent bien peu visibles, noyés dans les tons du bois. Seule pouvait les mettre en valeur l'application de couleurs vives, qui même pouvaient faire des principales figures autant de points d'appel dans le paysage urbain. Quand H. Chabeuf citait « un arbre de Jessé sculpté et peint » présent rue des Forges en 1476<sup>15</sup>, il fournissait un témoignage de l'existence de rehauts polychromes à Dijon au xv<sup>e</sup> siècle. Certes, les mutilations et restaurations subies par les décors, quand ils subsistent, ne permettent pas d'y repérer avec certitude des traces de couleurs. Mais on peut voir aujourd'hui dans d'autres villes, en particulier allemandes, des pans de bois des xv<sup>e</sup> et xvi<sup>e</sup> siècles, ornés de petits motifs colorés. Les restaurations polychromées y donnent un tout autre aspect à des façades fourmillant de détails gravés, imperceptibles sinon. Elles donnent une image certainement proche de ce que pouvait être l'ambiance d'origine. Sans doute les restaurations actuelles à Dijon portent-elles trop l'accent sur la structure uniquement, en ne jouant sur des oppositions de teintes qu'entre bois et hourdis. Les façades à colombages dijonnaises du xv<sup>e</sup> siècle ou du début du xvi<sup>e</sup> brillaient peut-être moins par les contrastes plus ou moins nuancés des blancs et des bruns, voire des beiges et des ocres, que par les oppositions de touches de teintes vives de leur décor sculpté. Dijon ville de bois ne baignait-elle pas dans une atmosphère autrement plus colorée qu'aujourd'hui ?

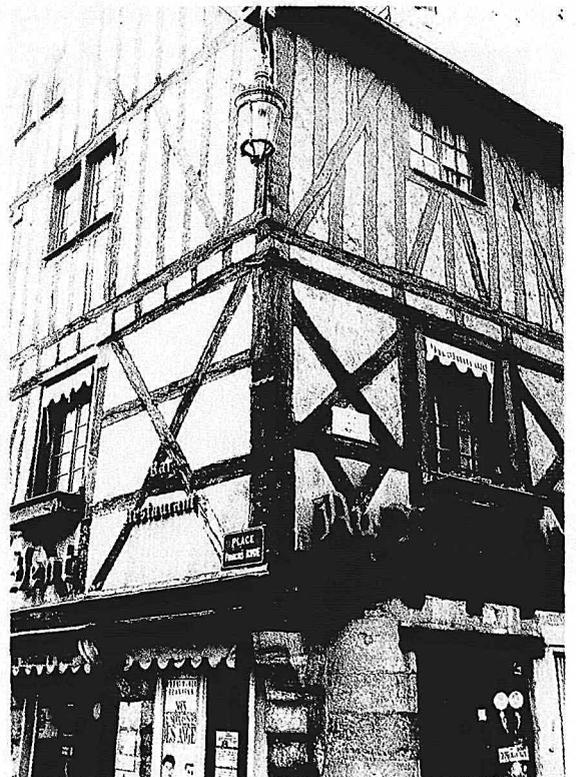
FIG. 6. — 8, place François-Rudé - 62, rue des Forges. Détail de l'angle. À droite, le rez-de-chaussée de pierre a été repris à la fin du XVIII<sup>e</sup> siècle, pour supprimer le débord de l'étage sur la rue des Forges. Sur toute la hauteur du premier étage, il faut restituer dans l'état d'origine une simple succession de grandes croix de Saint-André. Au second étage, colombages à « pans autant pleins que vides » et grandes écharpes.

beaucoup de pièces dépassent de la façade). Les trois maisons où s'observe son emploi (8, place François-Rude [ill. 6] ; 14, rue Chabot-Charny et 22, rue Verrerie), sont d'ailleurs tardives, datables entre le milieu du <sup>xvi</sup><sup>e</sup> siècle pour la première, et le <sup>xvii</sup><sup>e</sup> pour la dernière.

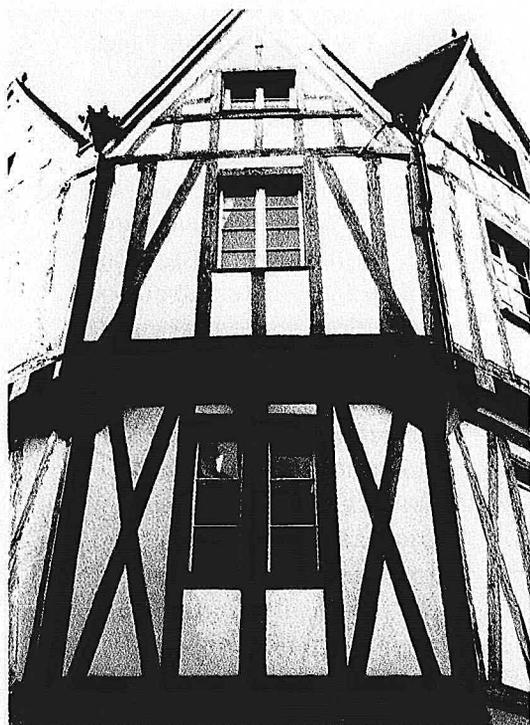
FIG. 7. — 1, rue Auguste-Comte -  
5, rue Chaudronnerie :  
« Maison des Trois Pignons » :  
détail de la façade.

Mais les variations de la charpente ne s'identifient pas qu'aux encorbellements et assemblages d'angles. Elles se traduisent aussi dans le dessin des bois qui en forment la structure. Ainsi, vers 1440, la « Maison des Trois Pignons » montre-t-elle à chaque étage, entre poteaux et sablières haute et basse, un remplissage, ou de poteaux intermédiaires, parfois contrebutés par des décharges faiblement inclinées, ou de grandes croix de Saint-André (larges de 90 à 120 cm entre les poteaux principaux), occupant toute la hauteur de l'étage (ill. 7). Ce schéma structurel se retrouve dès le début du <sup>xv</sup><sup>e</sup> siècle, aussi bien sur des illustrations de manuscrits qu'à l'étage de la maison déjà citée de Saint-Gengoux-le-National (ill. 10) — et même dès le <sup>xiv</sup><sup>e</sup> siècle à Rouen<sup>12</sup>. Il tend apparemment à évoluer vers un type de remplissage plus régulier où le nombre des croix de Saint-André diminue au profit d'une augmentation des potelets intermédiaires, lesquels se resserrent considérablement (45, voire même 30 cm d'intervalle), jusqu'à former ce qu'à Auxerre on appelle au début du <sup>xvi</sup><sup>e</sup> siècle un colombage « à pans autant pleins que vuides »<sup>13</sup>. Ils sont alors reliés par de larges écharpes obliques (ill. 6). À ce stade, l'agencement des bois est devenu beaucoup plus systématique qu'il ne l'était aux « Trois Pignons ». Il est intéressant de voir ce schéma final employé à partir du <sup>xvi</sup><sup>e</sup> siècle 8, place François-Rude et 14, rue Chabot-Charny, conjointement à la technique d'angle « à empilement », qui présente elle aussi ce caractère systématique.

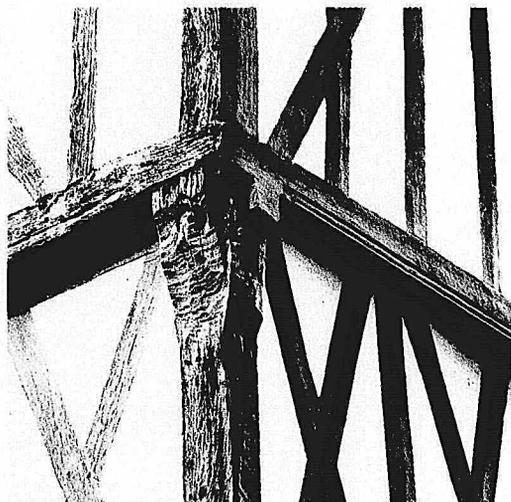
FIG. 8. — Poteau corner sculpté  
à l'angle du 2, rue de la Chouette,  
et du 1, rue Verrerie.

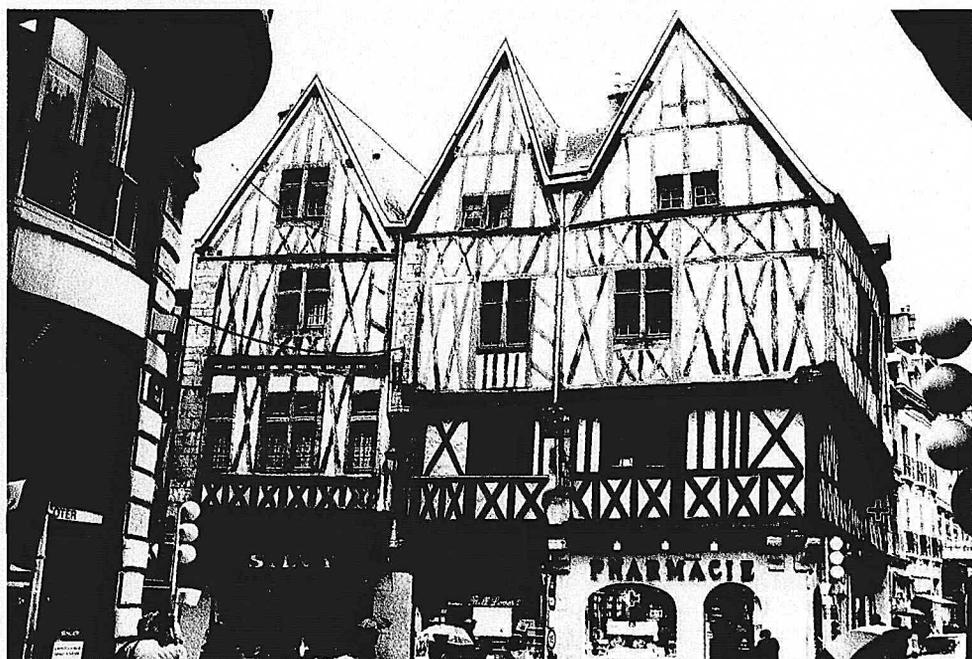
FIG. 9. — 54-56, rue de la Liberté : « Maison aux Trois Visages. »  
Les deux pignons de droite s'appuient sur celui de gauche, plus ancien.  
Le premier étage de celui-ci a visiblement été refait  
dans sa partie basse à époque récente.

Parallèlement à cette forme en continuelle évolution jusqu'au <sup>xviii</sup><sup>e</sup> siècle, un autre type de structure fait une apparition timide à la « Maison des Trois Visages », vers 1470 (?) (ill. 9). Dans le cas de figure qui se développe à partir de là, la hauteur de chaque étage est divisée en deux par une sablière intermédiaire à hauteur d'appui. Les intervalles entre poteaux et sablières, à nouveau subdivisés par des potelets intermédiaires espacés régulièrement (70 à 80 cm), sont alors occupés, ou par des fenêtres, ou par des croix de Saint-André. Ce système simple et régulier, tendant à devenir modulaire, connaît un succès éclatant à

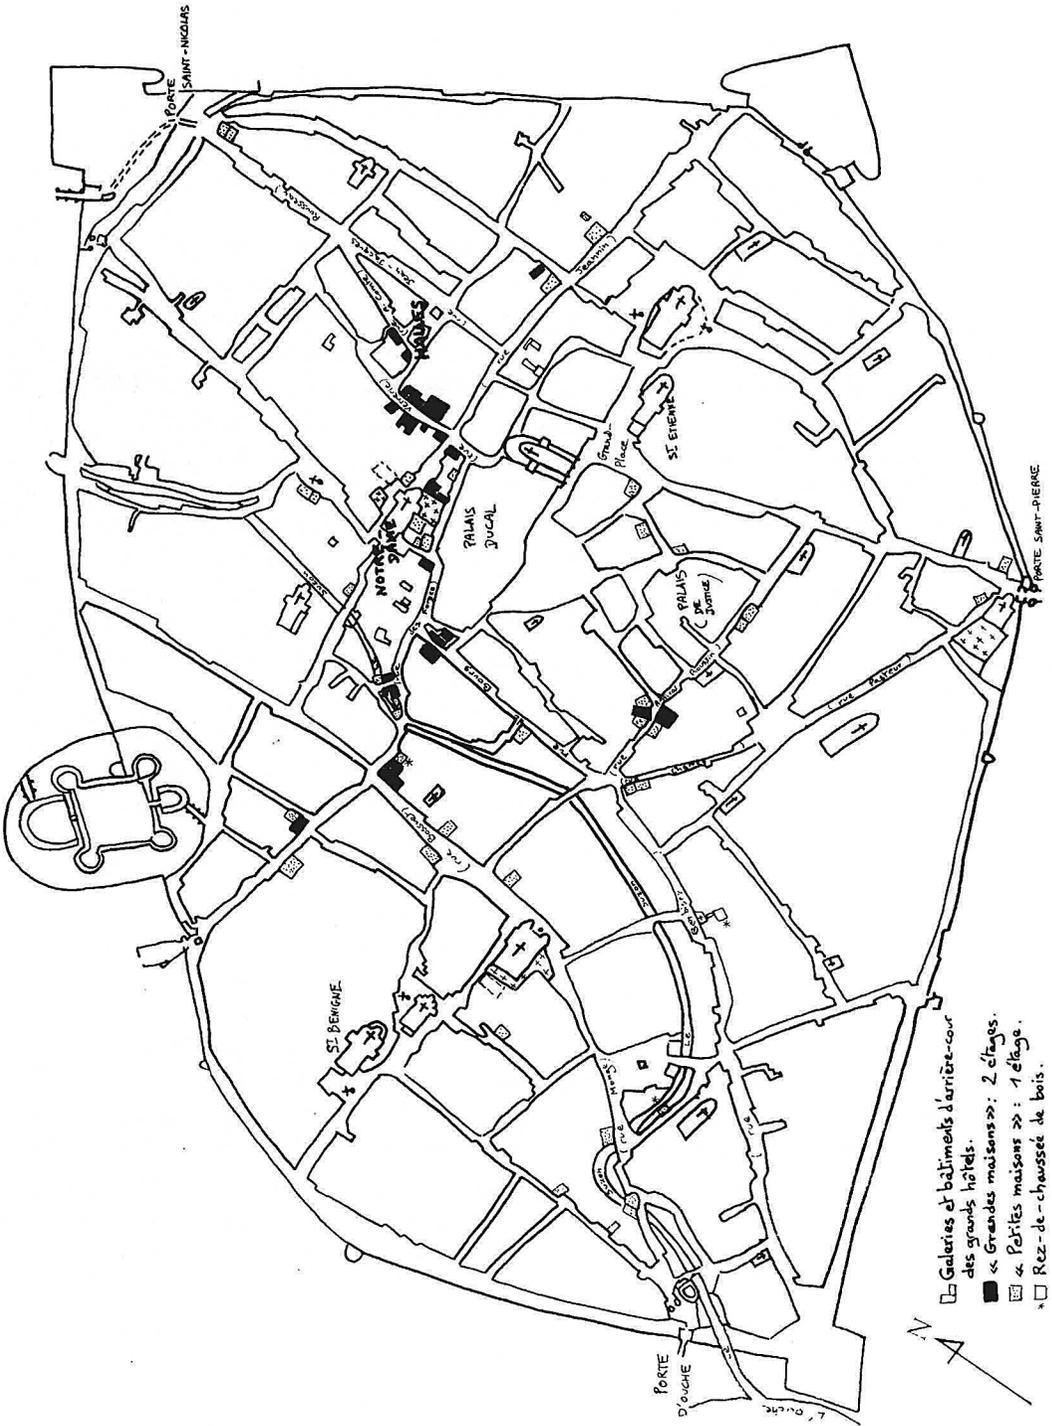
FIG. G. — Plan de répartition des maisons de bois, subsistantes ou reconnues sur des illustrations anciennes.
